## CONSELHO FEDERAL DE ENFERMAGEM ESCRITÓRIO DE ENGENHARIA

### PARECER TÉCNICO Nº 01/2023 – ANALISTA ENGENHEIRO/ESCRITÓRIO DE ENGENHARIA

#### Visita técnica ao Conselho Regional de Enfermagem do Amazonas (COREN-AM)

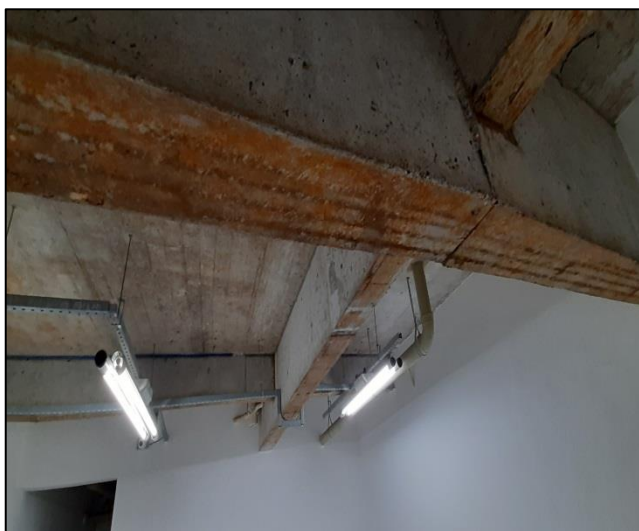
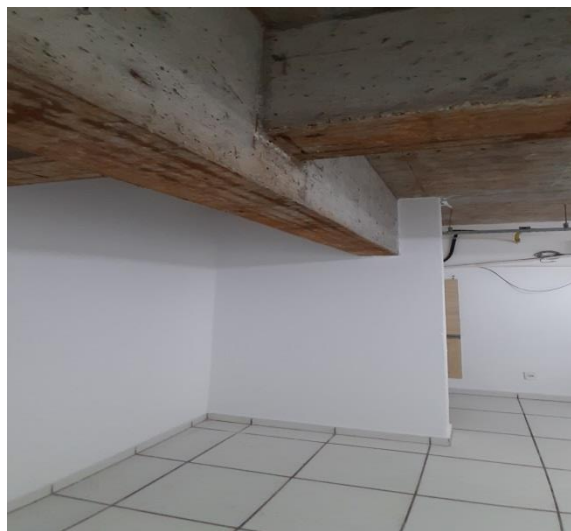
16. Em alguns locais específicos (subsolo - por exemplo), foi notado que algumas ferragens, estavam bastante oxidadas. Vários fatores podem ter ocasionado essa situação. Aparentemente, o cobrimento das vigas (distância da ferragem até a face externa do elemento) foi executado com dimensão inferior a adequada conforme preconizado na ABNT NBR 6118 (Projeto de estruturas de concreto). Logo, essa situação deve ser solucionada.

Figuras nº 19 e 20: imagens que ilustram sinais de oxidação das ferragens das vigas

**A edificação é do tipo concreto armado e foi projetada para fins comerciais. Há projeto específico de estrutura e fundações. Opino que deva ser sanado o problema das ferragens oxidadas e mencionadas nesse Parecer. Item atendido.**

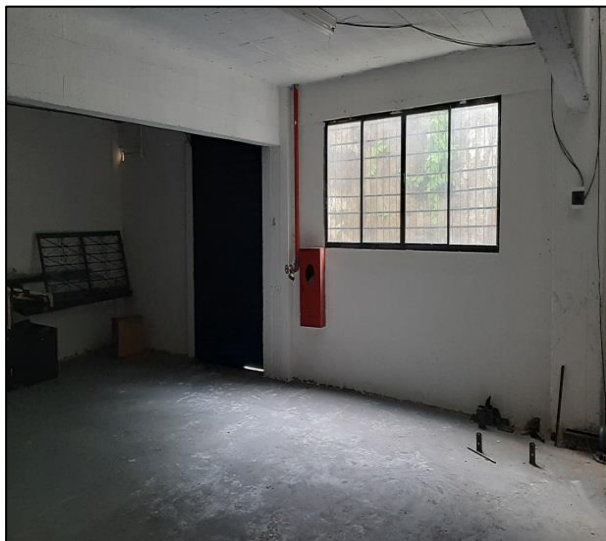
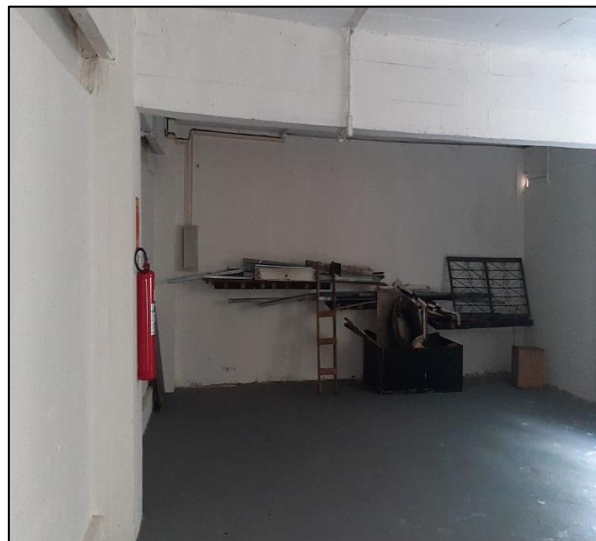
Fotos nº 22 e 23: imagens que ilustram acabamento do piso e hidrante da edificação

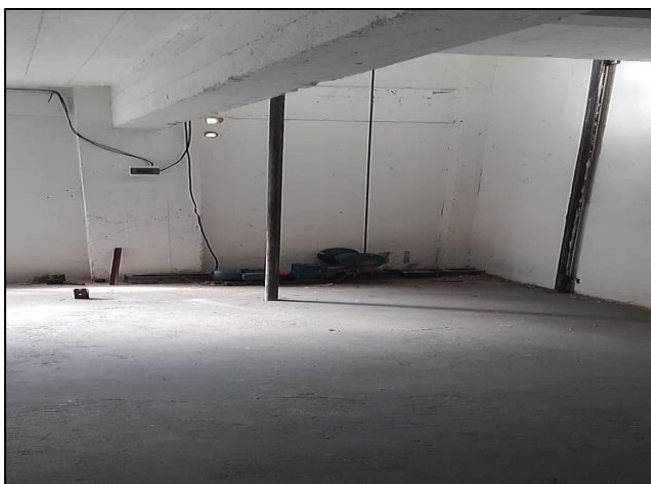
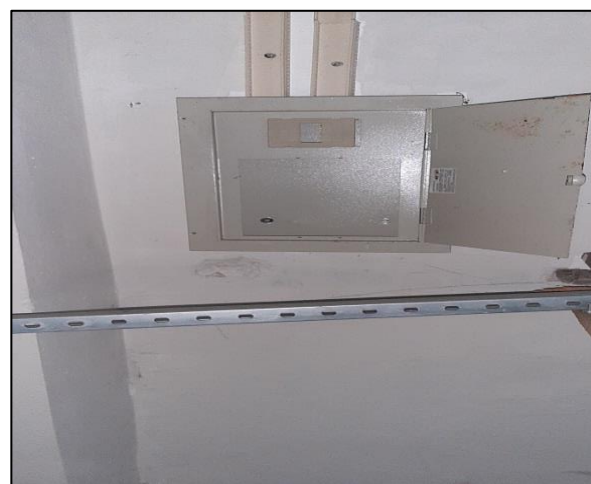
Figuras nº 24 e 25: imagens que ilustram estrutura do elevador de carga existente e quadro elétrico no segundo subsolo da edificação

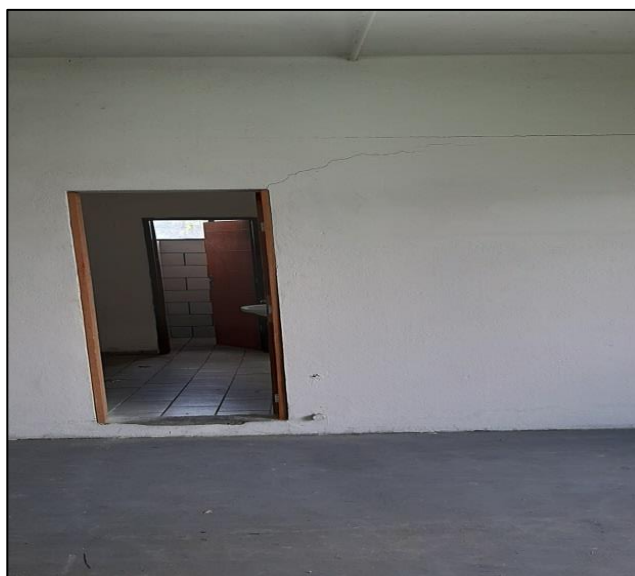
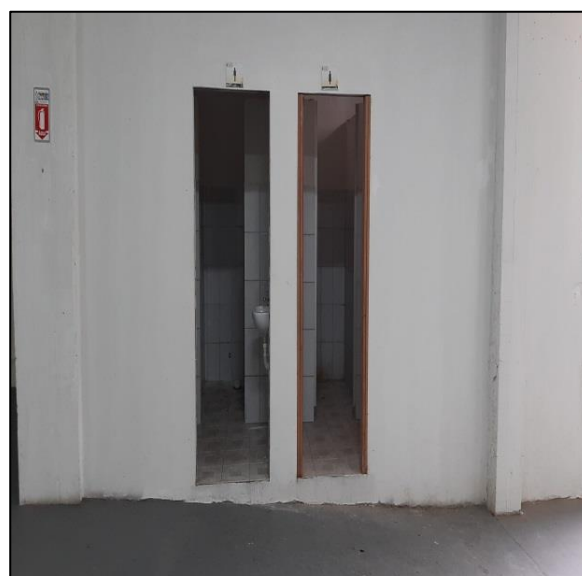
24. Em uma porta foi notada a presença de fissura na verga (elemento estrutural alojado sobre a janela ou porta no sentido horizontal, na parte de cima do vão. Ela recebe as tensões que vem de cima e as distribui para as paredes laterais da abertura, aliviando a carga sobre ela).

25. Fissuras são manifestações patológicas comuns nas edificações. Comumente são chamadas de rachaduras (a diferença está no diâmetro/espessura). Deve ser verificada sua causa, pois pode ocasionar problemas maiores. Ainda há o fator estético que incomoda as pessoas que utilizam a edificação.

Figuras nº 26 e 27: imagens que ilustram fissura no vão da porta e entrada dos banheiros da edificação.

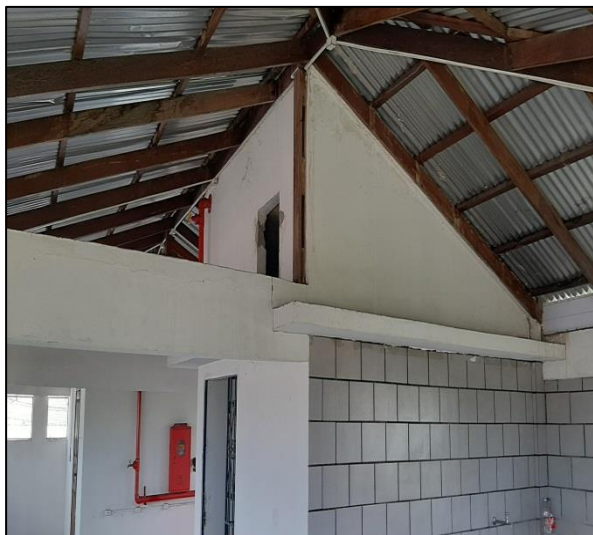
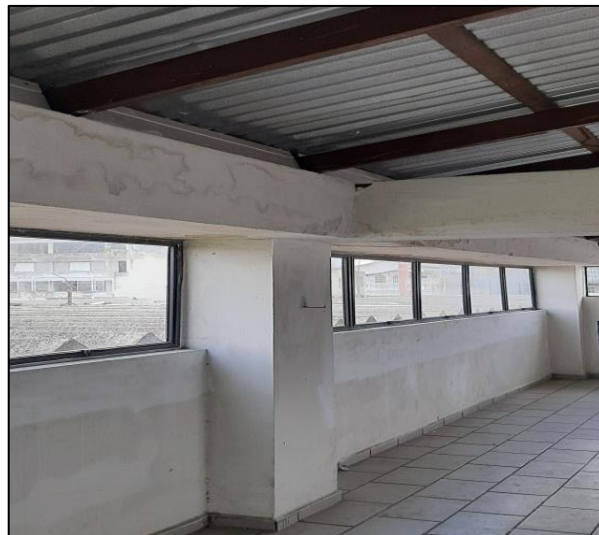
caixa d'água é de 14.000 litros. Nesse pavimento há diversas manchas de umidade e eflorescência nas paredes (espécie de depósito de cristais provenientes de sais que estavam dissolvidos na água e que, após sua evaporação, formam manchas na superfície).

Fotos nº 28 e 29: imagens que ilustram local da caixa d'água e sinais/manchas de eflorescência nas paredes e vigas

29. Assim, deve ser verificado se o volume total do reservatório está adequado para o abastecimento de água bem como para a reserva técnica de incêndio. Como não visualizado reservatório inferior ou outro além do mencionado muito menos foi disponibilizado projeto específico de água fria ou de incêndio, não se pode inferir, neste momento, que esses sistemas estão de acordo com as normas técnicas vigentes e com a finalidade da edificação.
